**АКТ ОБСЛЕДОВАНИЯ
К ПАСПОРТУ ДОСТУПНОСТИ
объекта социальной инфраструктуры**

- 1.1. Наименование (вид) объекта Структурное подразделение ГБОУ ООШ с. Романовка
1.2. Адрес объекта 445585, Российская Федерация, Самарская область, Хворостянский район, с. Романовка, ул. Советская д. 106

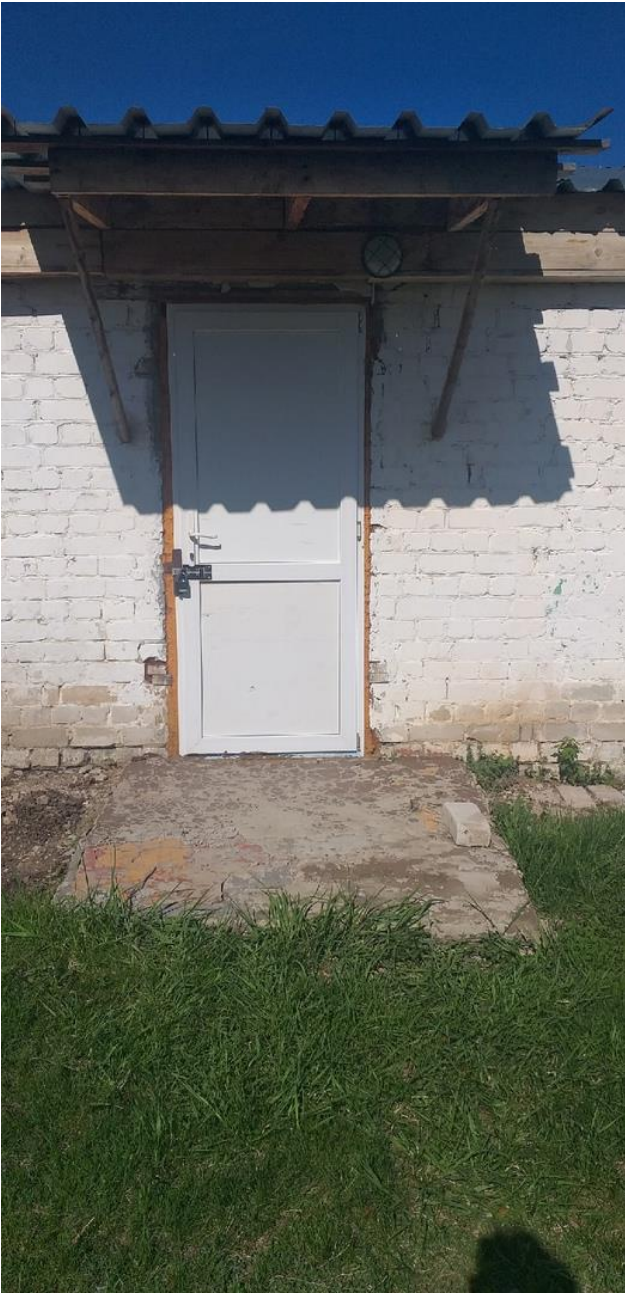
2.1	Лестница (наружная)	нет			-			
2.2	Пандус (наружный)	нет			-			
2.3	Входная площадка (перед дверью)	есть		3	- отсутствие тактильной маркировки перед дверным проёмом;	К ,О	- установить тактильную информацию за 0,8 м перед дверным проёмом; - размещение кнопки вызова персонала (переговорного устройства) на нормативной высоте с закреплением ответственного сотрудника за встречу и сопровождение МГН;	ТСР

Комментарий к заключению :Выполнить понижение порога наружного и внутреннего до 0,014м.Выполнить устройство пандуса центрального входа в школу в соответствии с требованиями СНиП 35-01-2001. Установить звуковой маяк у входа

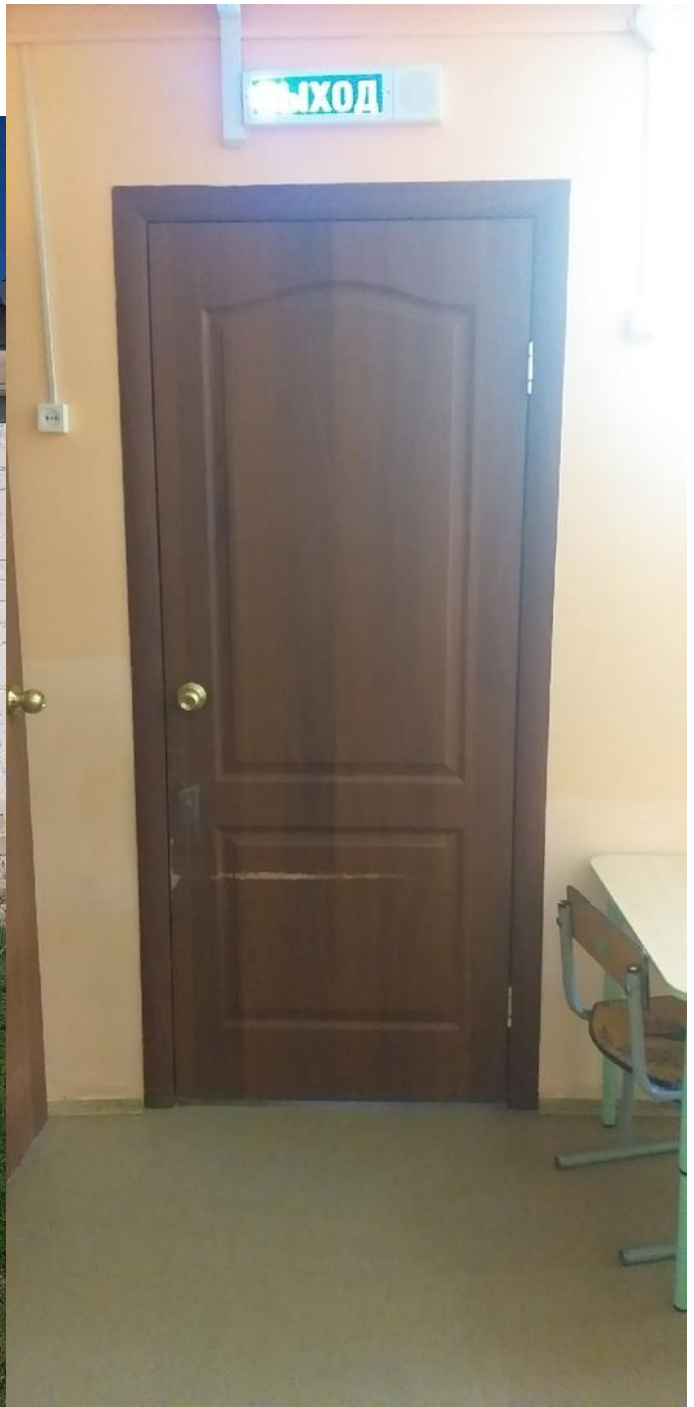
2.4	Дверь (входная)	есть		4	ширина дверного проема 1,10 м пороги входных дверей более 3 см - доводчик не функционирует	К ,О, С	-снизить высоту порогов входных дверей (не более 1.4см. один элемент порога); -двери оборудовать доводчиком с задержкой автоматического закрывания не менее 5 секунд.	ТСР
