**АКТ ОБСЛЕДОВАНИЯ  
К ПАСПОРТУ ДОСТУПНОСТИ  
объекта социальной инфраструктуры**

- 1.1. Наименование (вид) объекта ГБОУ ООШ с. Романовка
- 1.2. Адрес объекта 445585, Российская Федерация, Самарская область, Хворостянский район, с. Романовка, ул. Школьная д.9.

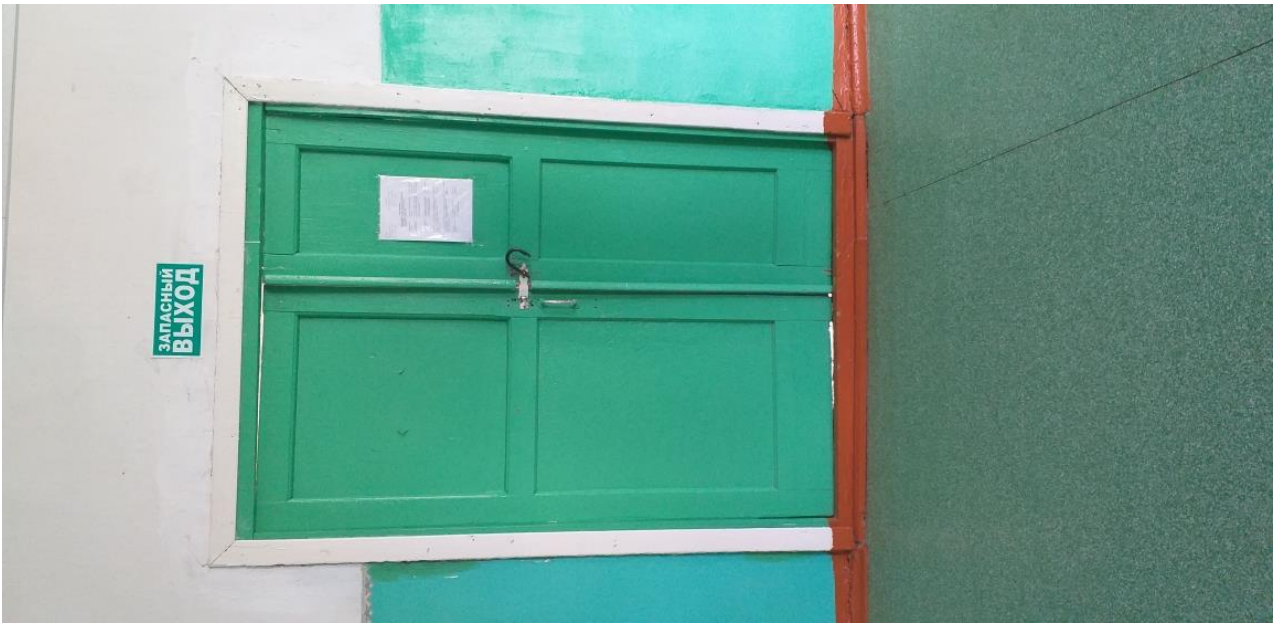
| № п/п | Наименование функционально-планировочного элемента | Наличие элемента | | | Выявленные нарушения и замечания | | Работы по адаптации объектов | |
|---|--|---|---|---|---|---|---|---|
| 2.3 | Входная площадка (перед дверью) | есть | | 4 | 1,4 x 2 м | К ,О | | |

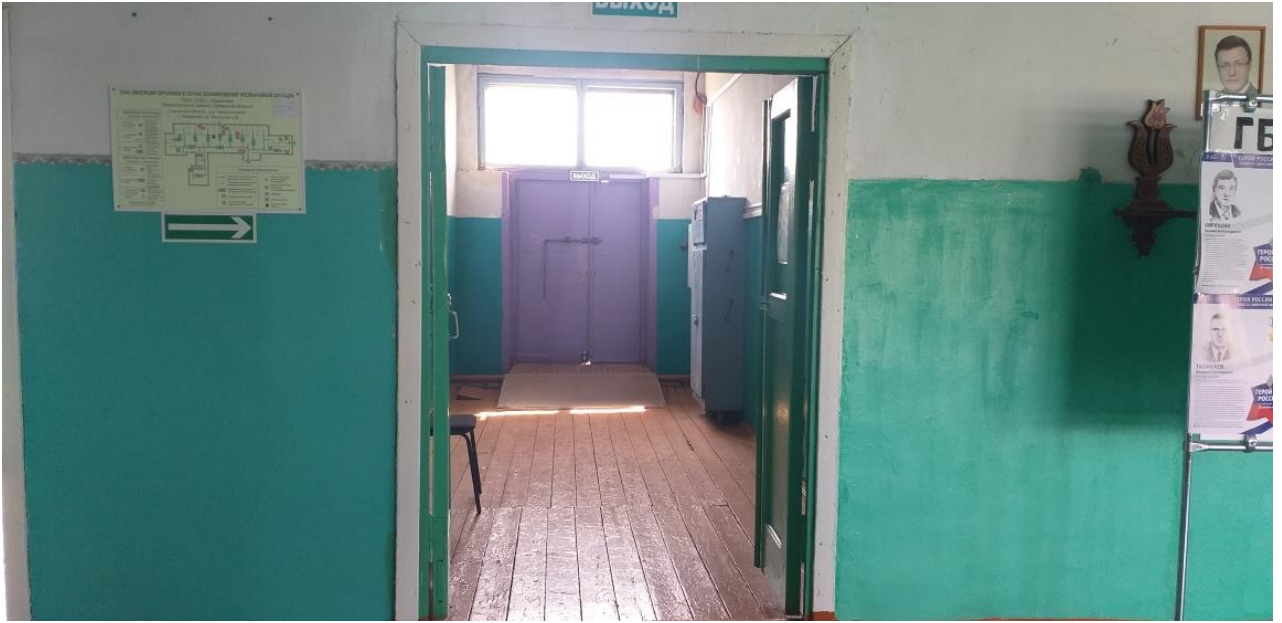
| № п/п | Наименование функционально-планировочного элемента | Наличие элемента | | | Выявленные нарушения и замечания | | Работы по адаптации объектов | |
|---|--|---|---|---|---|---|---|---|
| 2.4 | Дверь (входная) | есть | | 5 | ширина дверного проема 1,10 м | К ,О | | реконструкция |

Комментарий к заключению :Выполнить понижение порога наружного и внутреннего до 0,014м.Выполнить устройство пандуса центрального входа в школу в соответствии с требованиями СНиП 35-01-2001. Установить звуковой маяк у входа.
